## Rapport etter forsvarsintern undersøkelse av alvorlig hendelse med KNM Helge Ingstad i Hjeltefjorden 8. november 2018

Undersøkelsesansvarlig sjef: Sjef Sjøforsvaret

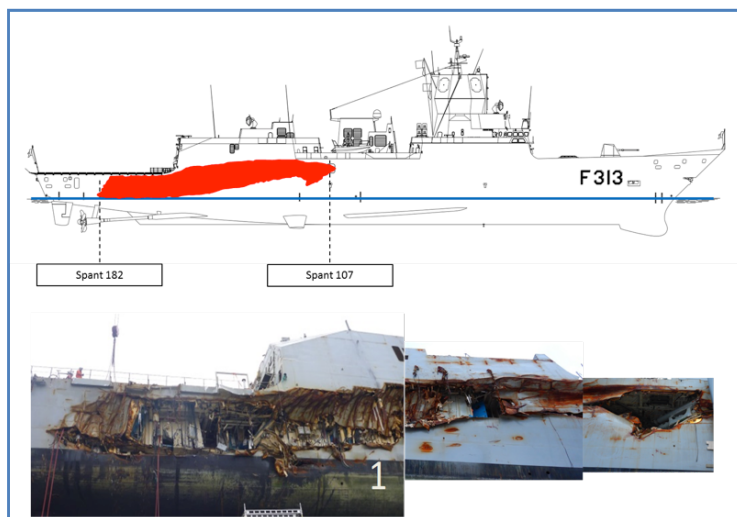
Kollisjonen inntraff ved at Sola TS sitt styrbord ankerklyss traff KNM Helge Ingstads styrbord torpedomagasin. Sammenstøtet med ankerklysset medførte at fregatten la seg over på babord side og ble løftet noe opp på styrbord side, og det dannet seg en omlag 45 meter lang revne langs styrbord skrogside. Revnen startet over vannlinjen ved spant 107 ved styrbord torpedomagasin, og fortsatte akterover til under vannlinjen, til den ble avsluttet over vannlinjen ved spant 182. Dette er vist på bilde 7, 8 og 9. Sammenstøtet ved torpedomagasinet medførte at tre torpedoer ble skjøvet inn i fartøyet, og delvis ut av krybbene sine.

BILDE 7: OMFANG AV REVNEN SOM OPPSTOD LANGS STYRBORD SKUTESIDE SOM FØLGE AV KOLLISJONEN.

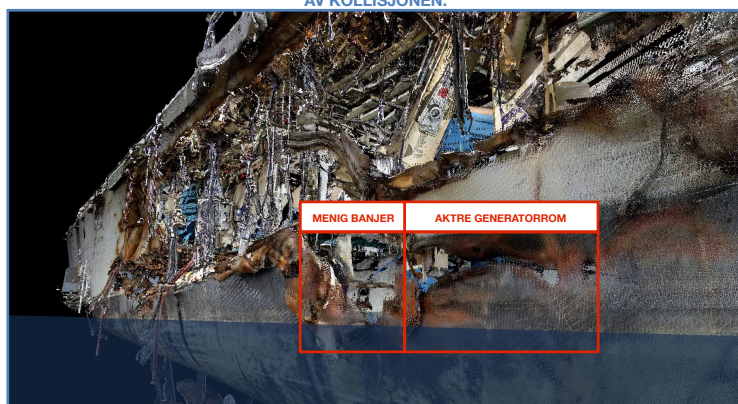
BILDE 8: MULIG VANNspeil FØR KOLLISJONEN (POLITIET, PERSONLIG KOMMUNIKASJON, 14. JUNI 2019).

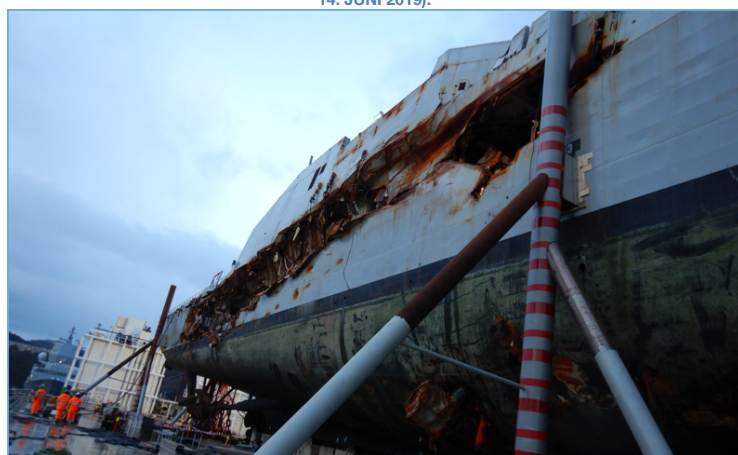
BILDE 9: OMFANG AV REVNEN LANGS STYRBORD SKUTESIDE.

Skrogsskadene medførte at en rekke kabler i akterskipet ble skadet og kuttet. Omtrent åtte sekunder etter kollisjonen falt et kontrollerskap<sup>29</sup> ut, som medførte at styrbord pitchpropell<sup>30</sup> ikke lenger kunne fjernstyres. Av ukjent årsak ble babord *Fluid Coupling* drenert, og giret ga deretter automatisk stoppordre til babord hovedmotor<sup>31</sup> og gassturbin<sup>32</sup> (se bilde 10<sup>33</sup>). Dette ble etterfulgt av et automatisk modeskifte<sup>34</sup>.

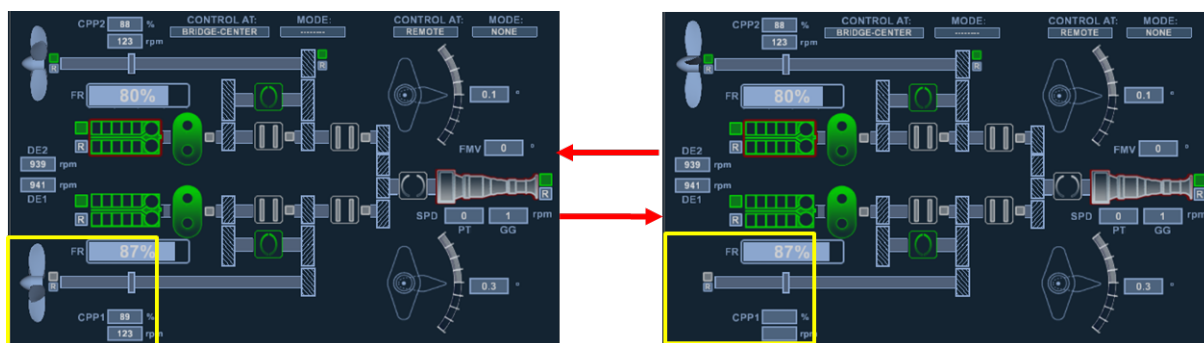
BILDE 10: SKJERMBILDE AV IPMS KL. 04:01:24.

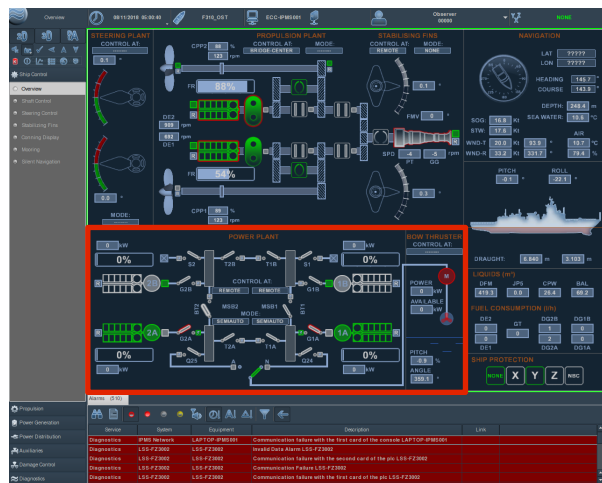
Omlag elleve sekunder etter kollisjonen fikk fartøyet *Black Ship*, som følge av at generatorbrytere trippet av kortslutning (se bilde 11).

BILDE 11: SKJERMBILDE AV IPMS KL. 04:01:27.

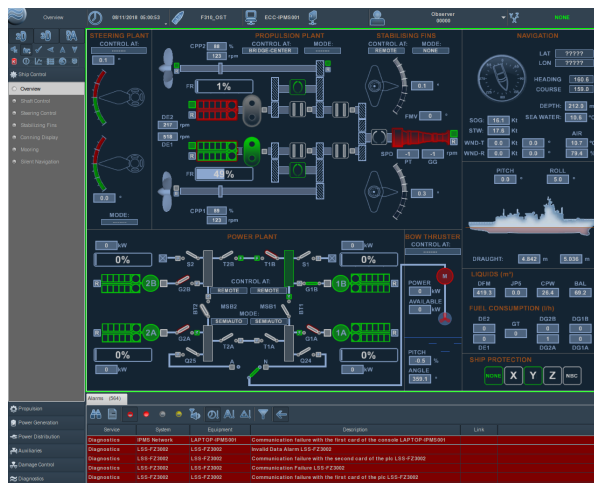
Begge standby-generatorer<sup>35</sup> startet automatisk, men bare en generator<sup>36</sup> klarte å legge seg på nett (se bilde 12).

BILDE 12: SKJERMBILDE AV IPMS KL. 04:01:40.

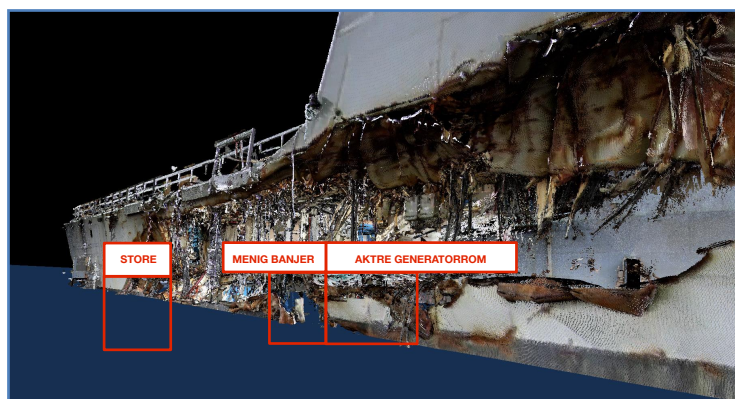
BILDE 17: MULIG VANNSEIL ETTER GRUNNSTØTING (POLITIET, PERSONLIG KOMMUNIKASJON, 14. JUNI 2019).

Grunnstøtingen førte til at fartøyet akterskip ble presset ned i sjøen. Skrogskader som tidligere hadde befunnet seg over vannlinjen var nå kommet under, og det oppstod vesentlig økt vanninntrenging i flere seksjoner hvor man tidligere hadde hatt kontroll. Effektiv lensing kunne muligens holdt vanninntrengingen i sjakk, men da det stasjonære lense-systemet ikke fungerte etter hensikten, og nødlense-systemet ikke ble utnyttet fullt ut, ble lensingen ineffektiv. Hule akslinger og vannfylling gjennom pakkbokser medførte vannspredning til flere store vanntette seksjoner som lå utenfor skadestedet. Fartøyet håndbøker og systemer for vurdering av stabilitet var lite egnet for skadeomfanget og kunne i mindre grad benyttes til beslutningsstøtte.

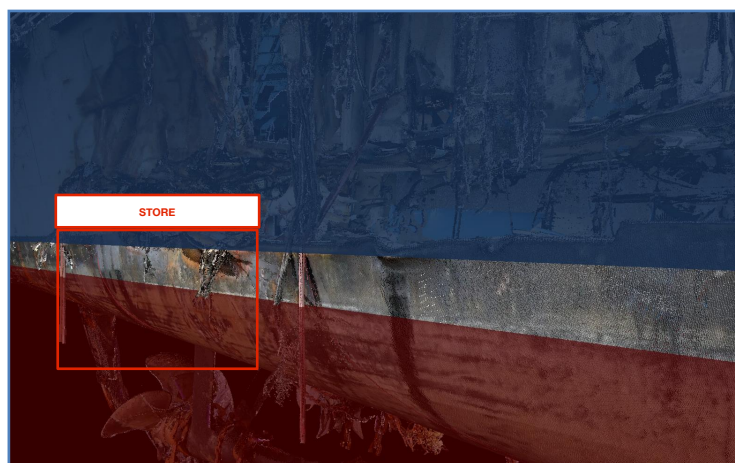
BILDE 18: MULIG FORSKJELL I VANNSEIL FØR KOLLISJON (RØD, VANNSEILET SETT OVENFRA) OG ETTER GRUNNSTØTING (BLÅ, VANNSEILET SETT NEDENFRA) (POLITIET, PERSONLIG KOMMUNIKASJON, 14. JUNI 2019).
