## Rapport etter forsvarsintern undersøkelse av alvorlig hendelse med KNM Helge Ingstad i Hjeltefjorden 8. november 2018

Undersøkelsesansvarlig sjef: Sjef Sjøforsvaret

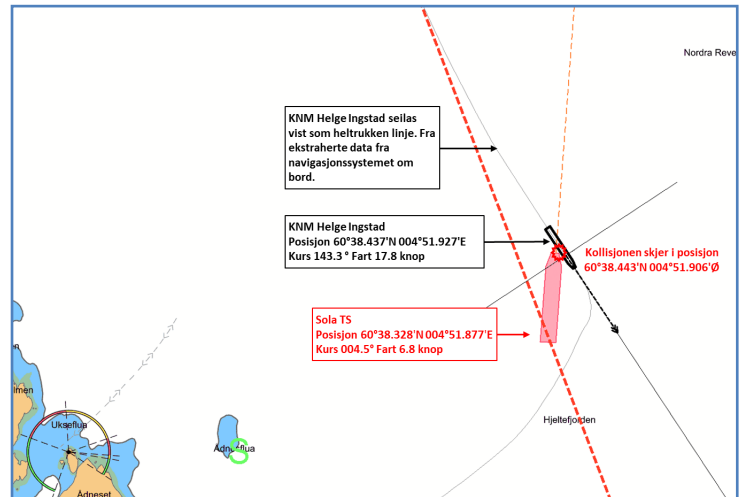
KARTUTSNITT 14: SITUASJON 04:01:16

Omlag 10 sekunder før kollisjonen forstod vaktsjefen kollisjonsfaren og forsøkte å foreta en unnamanøver ved å beordre «babord 20». Likevel kolliderte fregatten og tankskipet i Hjeltefjorden kl. 04:01:16 i posisjon 60°38.443'N 004°51.906'Ø. I kollisjonsøyeblikket styrte KNM Helge Ingstad 143.4° mens Sola TS styrte 004.5° (se kartutsnitt 14).

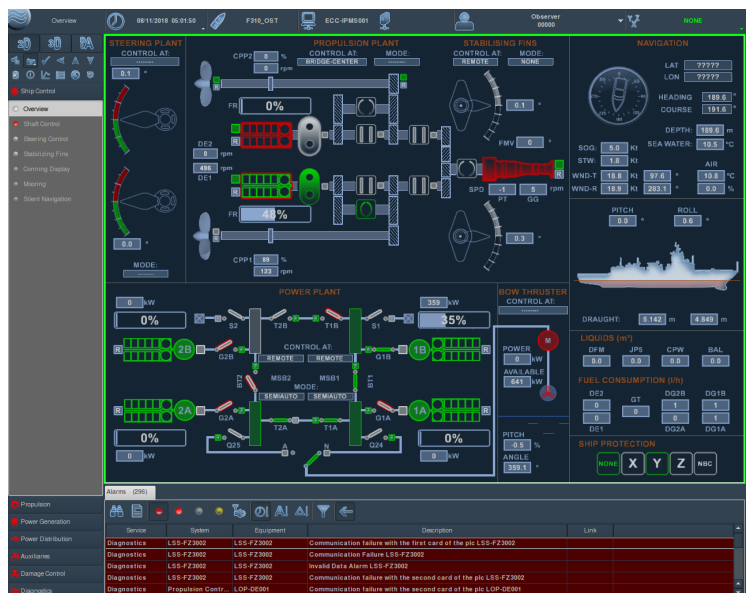
BILDE 16: SKJERMBILDE AV IPMS KL. 04:02:37.

Da tre av fire tavler ble samlet etter ett minutt og tyve sekunder, viser IPMS-data at alt vitalt utstyr hadde fått tilbake spenning, bortsett fra én styremaskinspumpe og styrbord pitchpropellpumper (se bilde 16).
